Bertha Olarte Navarro

La cuenca del río Chillón: Problemática y potencial productivo

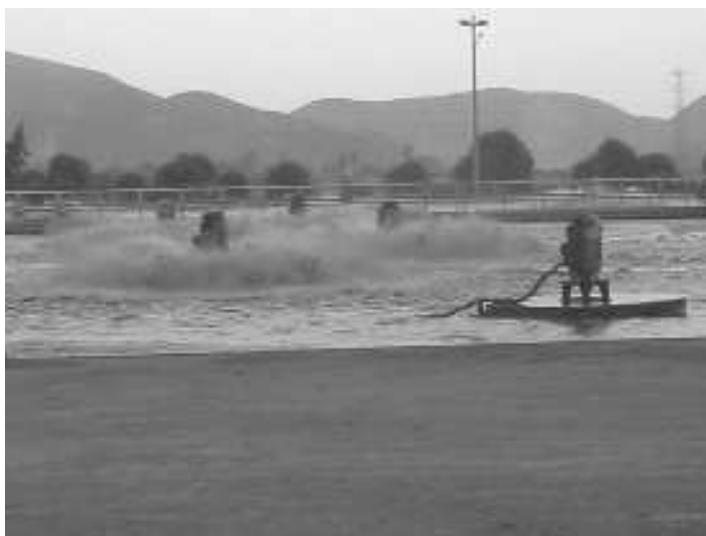
En la fotografía 1 se muestra la vista general de la PTAR de Puente Piedra.

Fotografía 1
Vista general de la PTAR de Puente Piedra

La Planta de Tratamiento de Aguas Residuales de Puente Piedra entró en funcionamiento en setiembre del 2002. La tecnología usada para el tratamiento de las aguas residuales es la de lodos activados, que es un sistema biológico de depuración, gracias a la fotosíntesis, los nutrientes del ambiente y los aireadores artificiales que proveen de oxígeno para la disminución de la carga bacteriana; así, se logra una eficiencia de hasta 95%. Tiene un caudal de diseño de 420 L/s y ha sido construida con una inversión de US\$6 millones, financiada por el Banco Mundial (73%) y con recursos propios de Sedapal (27%). Se encuentra ubicada en la margen izquierda del río Chillón, sobre un terreno de seis hectáreas, y el efluente beneficia a miles de agricultores que residen en Lima norte, que antes regaban sus campos con aguas servidas.

A fines del 2004, la planta tenía, en promedio, una producción de agua tratada diaria de 157 L/s, lo que permite descontaminar un total de 36.460 m³ por día.

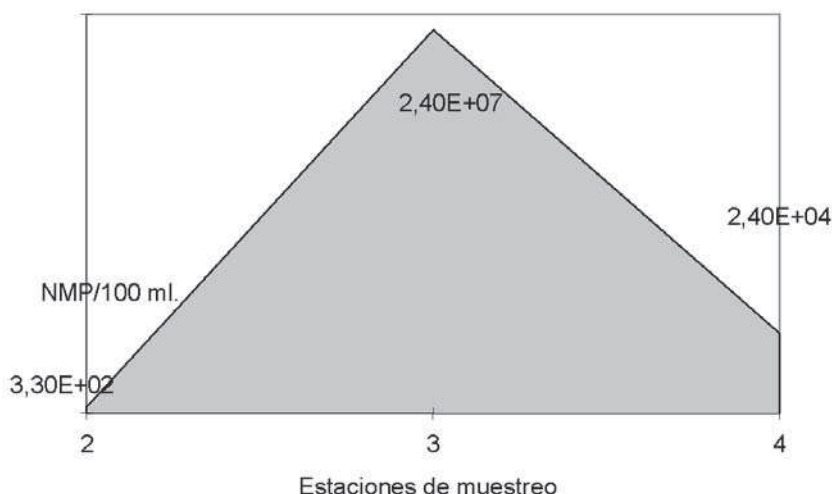
duos sólidos domésticos arrojados al río por los pobladores asentados en la zona. Este análisis se desprende del gráfico 3, donde se muestran los resultados microbiológicos en tres estaciones de monitoreo, exceptuando la primera, a la salida de la laguna de Chuchón.

Gráfico 3
Coliformes fecales

Los resultados de laboratorio del Centro Panamericano de Ingeniería Sanitaria y Ciencias del Ambiente (Cepis) evidencian contaminación microbiológica por residuos fecales humanos y animales. Los valores oscilan de 2 NMP/100 mL en el rebose de la laguna de Chuchón hasta $2,40 \times 10^7$ NMP/100 mL en la estación puente Panamericana Norte, ubicado en la cuenca baja. La tendencia relevante en la evaluación de este parámetro es el aumento de la carga bacteriana a medida que se acerca al área de mayor densidad poblacional. Esto se explica por la escasez de servicios sanitarios básicos en los asentamientos humanos, las descargas de aguas residuales y la presencia de resi-

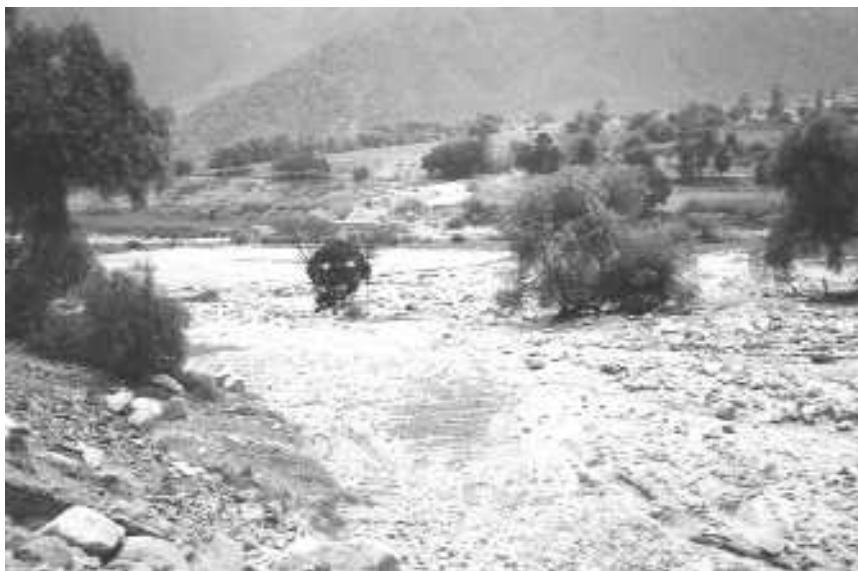
En las fotografías 6 y 7 se pueden apreciar los efectos del fenómeno en mención.

Fotografía 6
Afectación de la cuenca media por el fenómeno El Niño

- El elevado caudal de las aguas y la falta de defensas ribereñas originaron la inundación de cientos de hectáreas de cultivo en la parte baja.
- La ubicación de asentamientos humanos en zonas de riesgo que obligaron a la voladura del puente Inca, a fin de ensanchar el cauce del río y evitar mayores daños.
- La población damnificada directamente por el fenómeno El Niño de 1998, ascendió a 675 habitantes, y la población en riesgo por inundaciones a 15.000 personas.
- El desborde del río y la continua sucesión de huaicos en las partes media y alta de la cuenca arrasaron con cultivos y viviendas de los pobladores, que no tuvieron otra alternativa que ocupar zonas consideradas patrimonio histórico.
- La devastación casi total de las quebradas de Soccos, Hornillos, Carrizal, Huerta Vieja, Pucará, Alpacarrosa, Pampachecta, entre otras.

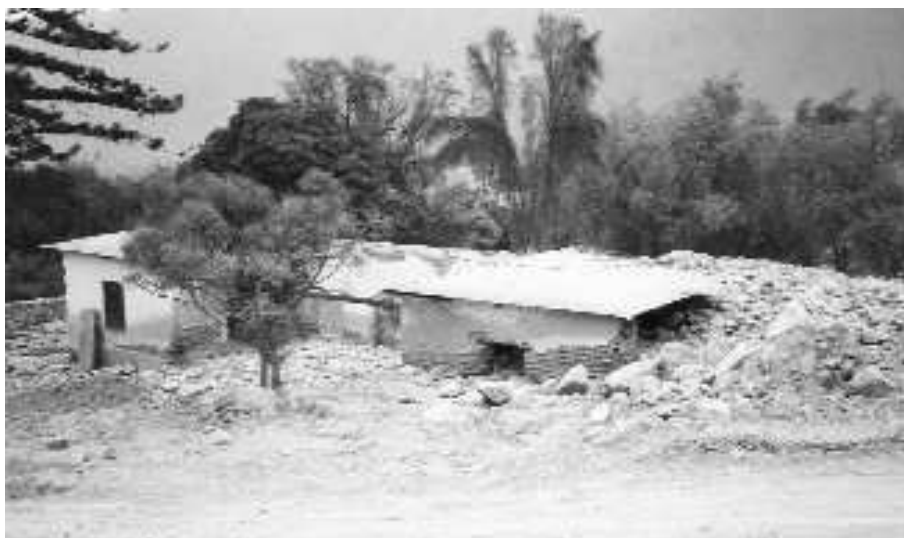
Fotografía 7
Efectos del fenómeno El Niño en la cuenca media del río Chillón
